POURQUOI RECONSTRUIRE LE PONT ?

UN OUVRAGE CENTENNAL QUI A TRAVERSÉ LE TEMPS

LES PROBLÉMATIQUES AUJOURD'HUI

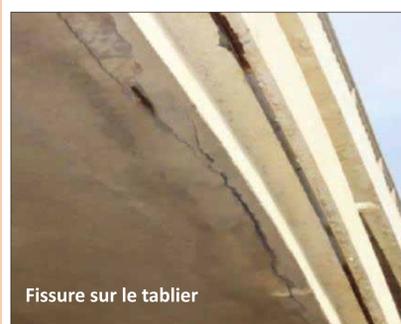
- Présence de fissures, voire de fractures, résultant a priori des phénomènes d'éclatement du béton induits par la corrosion des armatures qui se poursuit ;
- Présence de très nombreux aciers apparents corrodés, en raison de l'insuffisance de l'enrobage ;
- Nombreuses zones d'éclats en formation au niveau des faces latérales des arcs (phénomène de carbonatation).

Fissure sur le tablier

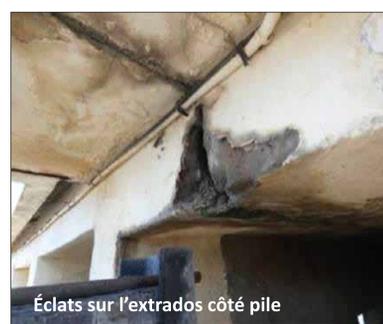
Éclats sur l'extrados côté pile

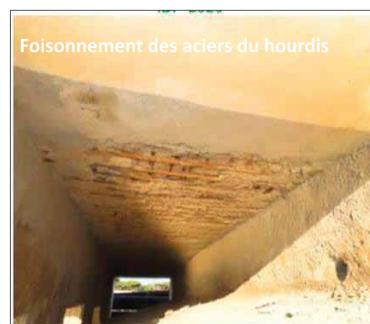
Foisonnement des aciers du hourdis

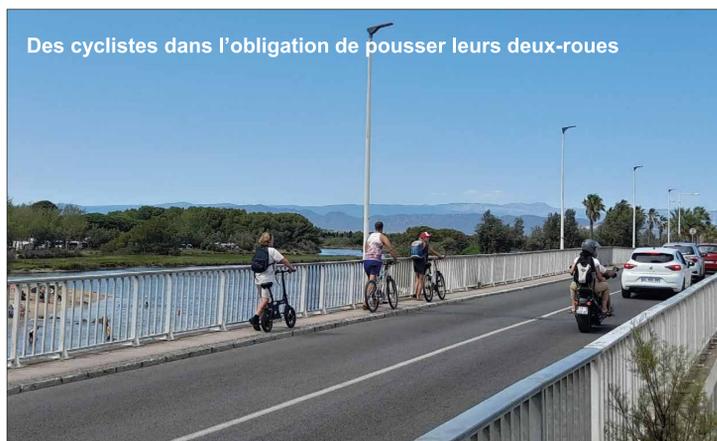
Cette faible largeur des trottoirs ne permet **ni la continuité de la piste cyclable, ni la circulation sécurisée des piétons**.

Des cyclistes dans l'obligation de pousser leurs deux-roues

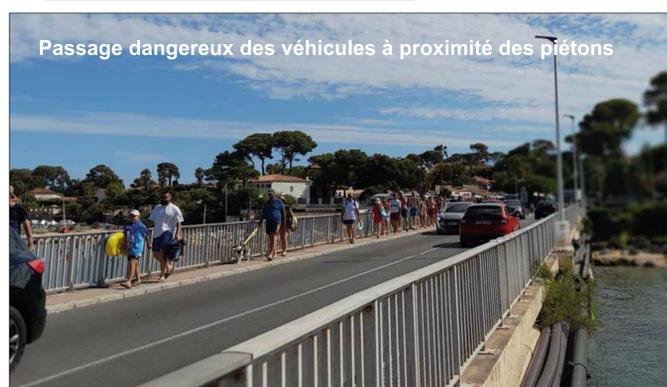
Passage dangereux des véhicules à proximité des piétons

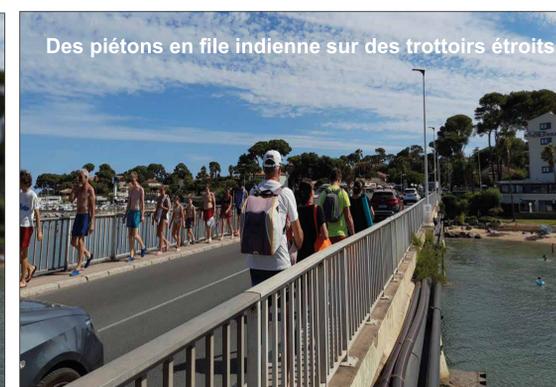
Des piétons en file indienne sur des trottoirs étroits

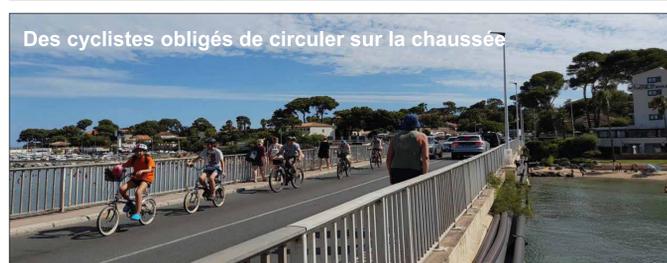
Des cyclistes obligés de circuler sur la chaussée

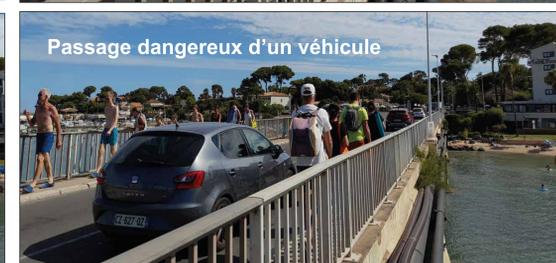
Passage dangereux d'un véhicule
